# LE PLACAGE DÉDOUBLÉ DIT "ÉCAILLEUX" DANS L'OKOUMÉ DÉROULÉ

par M. POUZEAU et H. PRADAL,  
*Centre Technique du bois.*

## THE SO-CALLED " SPLINTERY " UNDOUBLING OF OKOUME PLYWOODS

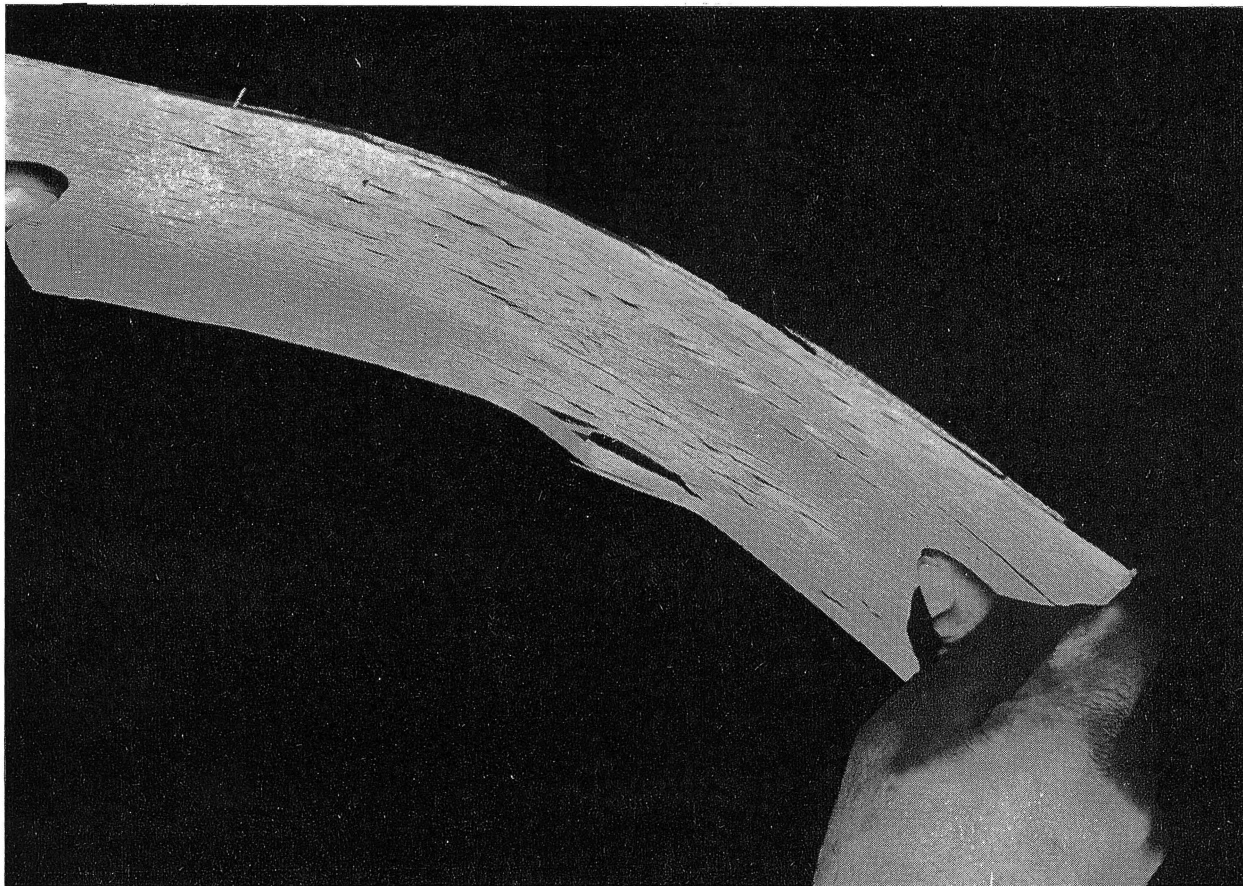
Photo n° 1

En effet, la recherche du défaut aux différents stades de la fabrication du contreplaqué a permis d'observer qu'en imprimant un effort de flexion au placage sec comme le montre la photo n° 1 il existait dans la zone comprimée des plans de clivage ou de décollement des fibres du bois, parallèles à la surface du placage, soit en des points localisés, soit sur des plages étendues.

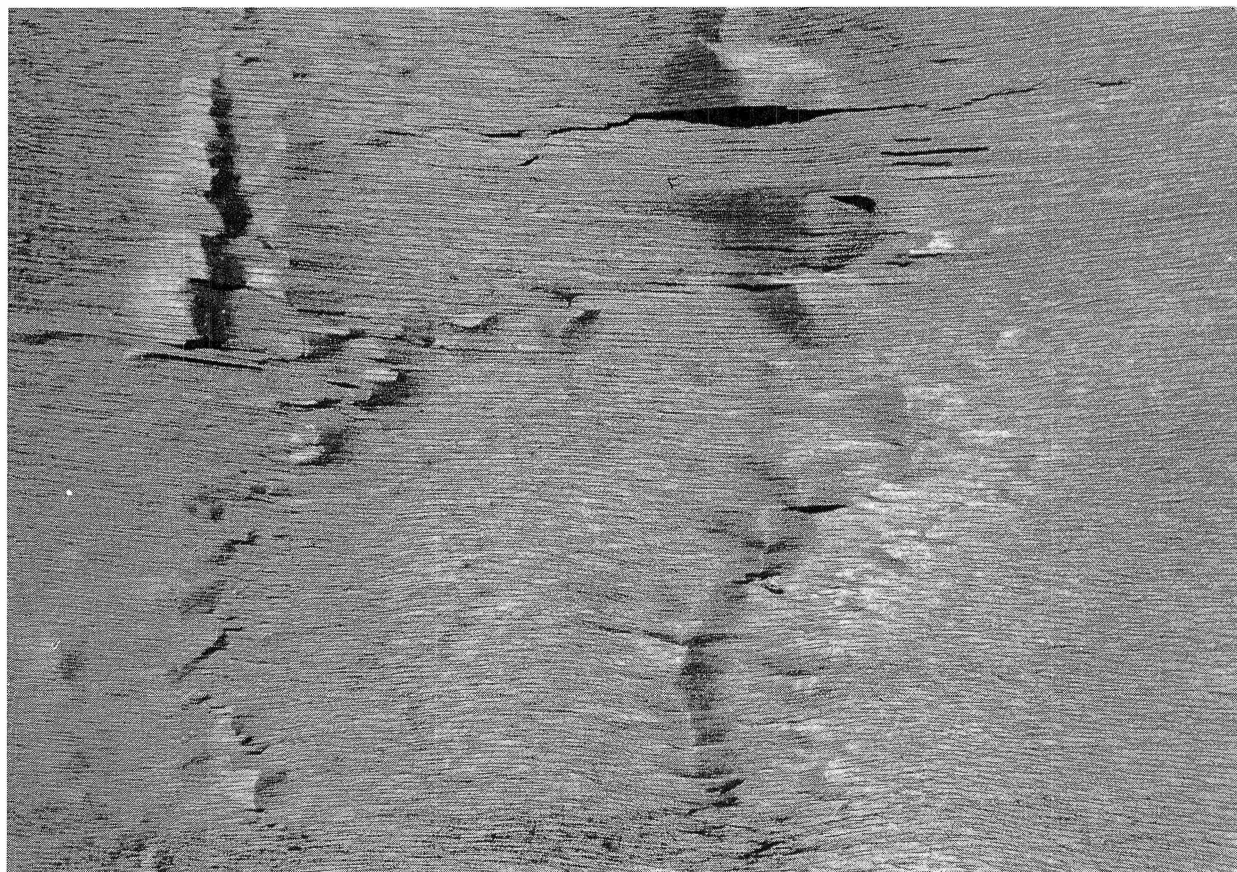
*Photo n° 2*

Ce dédoublement en épaisseur du placage n'est pas une séparation à mi-épaisseur, elle se situe à quelques dixièmes de millimètre (de 3 à 8/10<sup>e</sup>) de la face serrée du placage, c'est-à-dire non pas du côté du couteau, mais du côté de la barre de pression.

La photo n° 2 montre l'aspect du défaut.

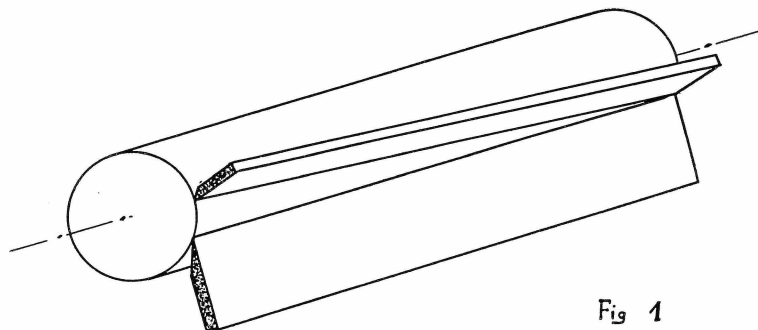
Fig. 1

Après divers essais au cours desquels nous avons exagéré volontairement les imperfections de réglage, une observation importante a été faite en particulier lorsque la lame de pression était placée en biais par rapport au couteau (fig. 1).

Au cours de ce réglage défectueux nous avons observé l'apparition du défaut par intermittence et sur certains billons. Ceci nous a amenés à l'étude des divers points exposés ci-après :

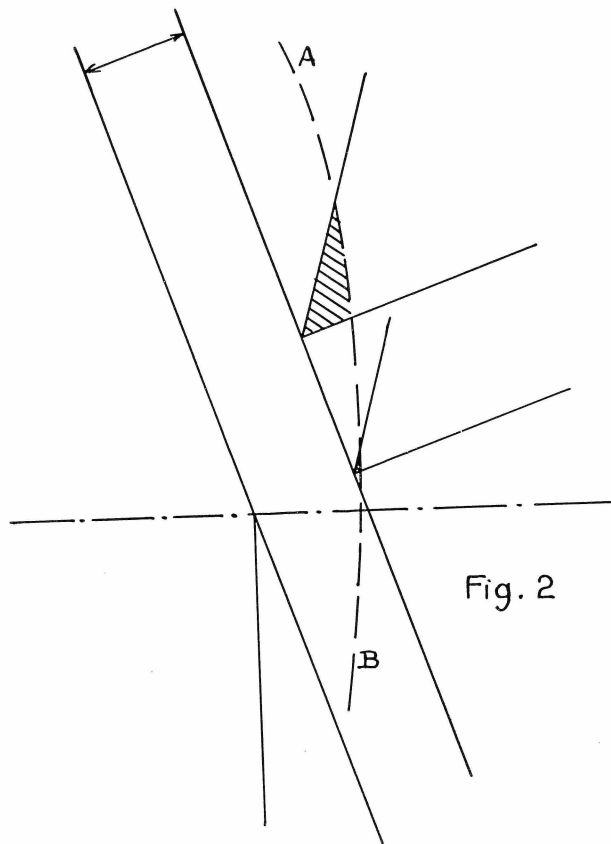
Fig. 2

La figure 2 montre en outre une action supplémentaire occasionnée par le fait de régler la barre trop haute. En effet, dans le cas d'un diamètre important schématisé par l'arc A-B, il est possible d'observer que pour une même valeur de passage entre barre et outil, le volume du bois comprimé est beaucoup plus important quand la barre est haute que dans le cas où elle est basse (comparaison des zones couvertes de hachures).

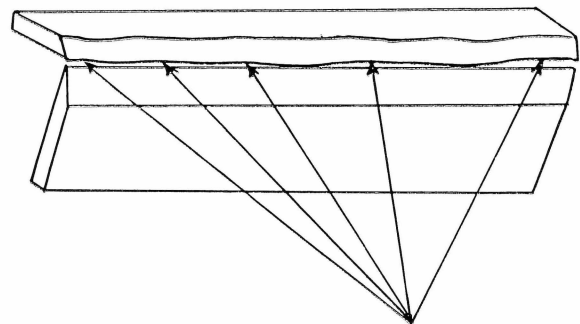
Fig. 10

Une arête du presseur sinueuse, par exemple, ne permet pas d'aligner correctement les deux arêtes et des zones relativement trop hautes (fig. 10) peuvent provoquer le défaut.

Les outils : couteau et presseur, ne doivent pas être utilisés au delà d'un certain nombre d'affûtages, car les déformations d'outils trop étroits ne permettent plus d'obtenir des arêtes rectilignes correctes.

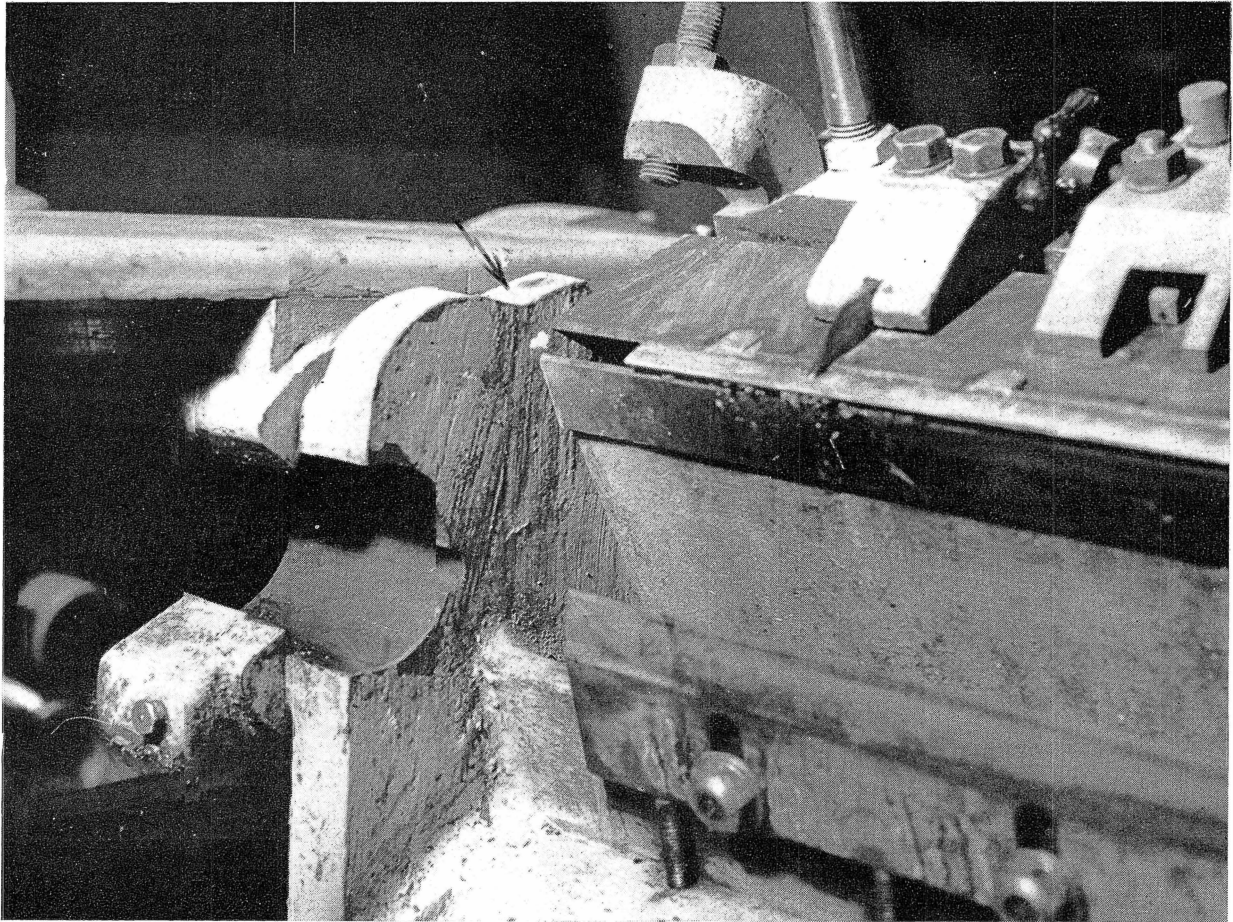
Photo n° 3

Sur la dérouleuse, il faut surveiller avec beaucoup d'attention les deux portées sur lesquelles viennent en appui les deux vis de retenue de la partie haute du porte-outil, c'est-à-dire la partie dans laquelle la barre de pression est maintenue (photo n° 3). Ces deux portées doivent être parfaitement rectilignes, sans creux d'usure (fig. 9 A) ; en effet, à l'origine le constructeur a donné à ces deux surfaces d'appui une inclinaison précise pour que la position en hauteur soit respectée, aussi bien pour le déroulage du placage mince que pour celui du placage épais ; il est évident que si le réglage initial est fait sur une zone usée, les déplacements de ces vis, pour passer d'une épaisseur faible à une épaisseur forte, se feront sur un plan non rectiligne et, finalement, le presseur se trouvera trop haut, (fig. 9 B).

L'entretien de la machine doit être surveillé, car la présence de déchets de bois (chiquettes) ou de dépôts gras, peut modifier la hauteur du presseur.

La propreté du logement de la barre doit être assurée avec soin à chaque démontage.

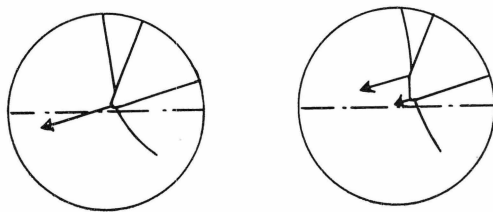
Fig. 11

Quant à la barre de pression, il faudra éviter son utilisation trop poussée car le plat d'usure provoqué par le frottement fait remonter le point d'application de la pression, comme le montre le dessin 11.

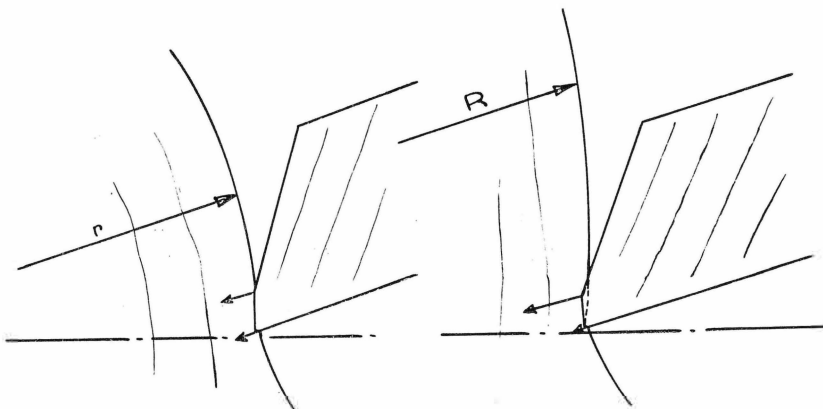
Fig. 12

Ceci est surtout valable pour les billons de gros diamètre qui ont tendance à entrer en contact avec la partie supérieure du presseur, quand, par exemple, le déroulage d'un gros billon ( $\varnothing$  1-1,2 m) a lieu après une longue série de petits billons ( $\varnothing$  0,7-0,8) (fig. 12).
