L'AMENUISEMENT DES SUPERFICIES CULTIVÉES SOUS L'EFFET DE L'ÉROSION DANS LA RÉGION DU BETSIRIRY

par J. POUPON,
*Inspecteur des Eaux et Forêts
de la F. O. M.*

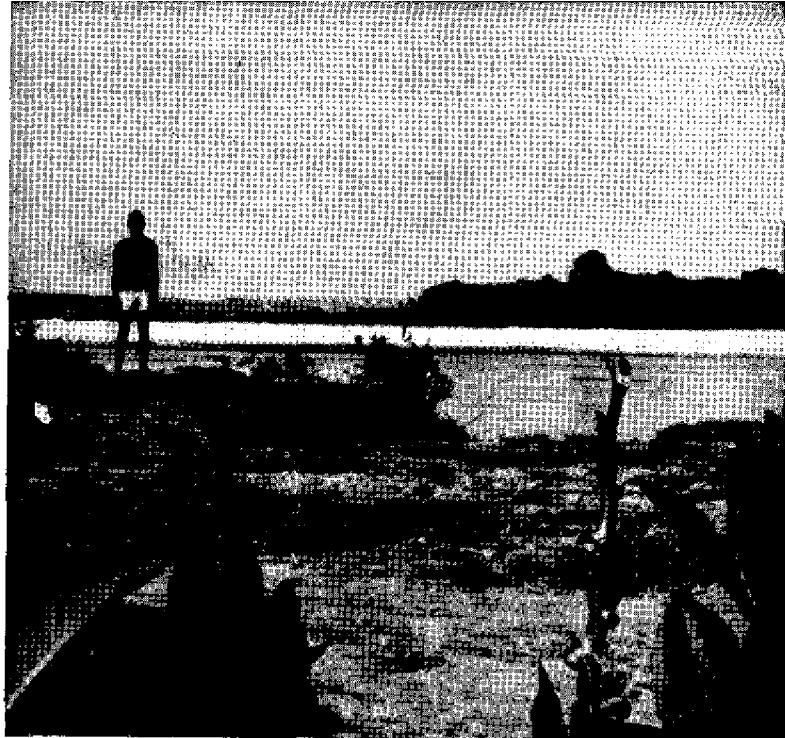
— La ligne de *Ficus sakalavarum* n'existe même plus. Une tranchée d'une trentaine de mètres de longueur a été creusée par les crues à partir de la berge. C'est l'amorce classique de beaucoup plus vastes destructions des sols (photo n° 3).

Ces mêmes faits se constatent mais plus rapidement, là où le rideau de ficus n'a pas été maintenu (photo n° 3).

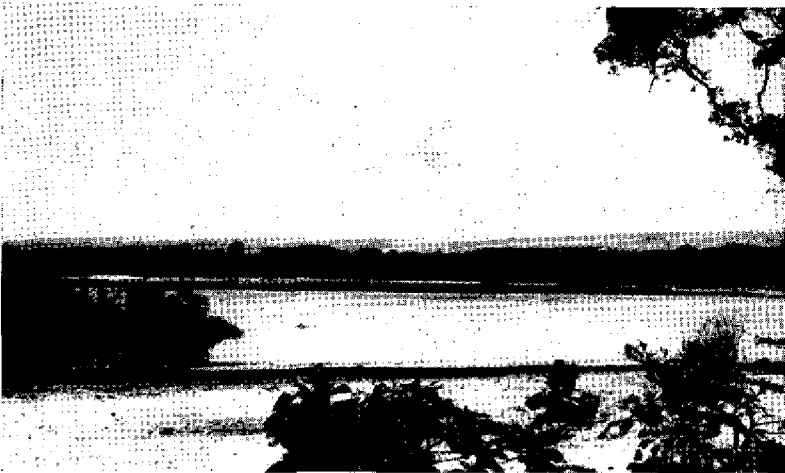
— La simple tranchée s'est transformée en un véritable bief au cours de la crue du Mahajilo en mars 1955. La ligne de *Ficus sakalavarum* à droite de la photo n'a rempli aucun rôle de protection (photo n° 4).

Le dernier stade est proche. Il suffit d'une crue violente pour qu'une tranchée se transforme en quelques heures en un véritable bief de plusieurs dizaines de mètres de largeur, tandis que les ficus n'offrant à la puissance des éléments aucun obstacle, gisent déracinés. Le sable stérile recouvre en nappes épaisses et sur plusieurs hectares, des terrains naguère très productifs (photos 4 et 5).

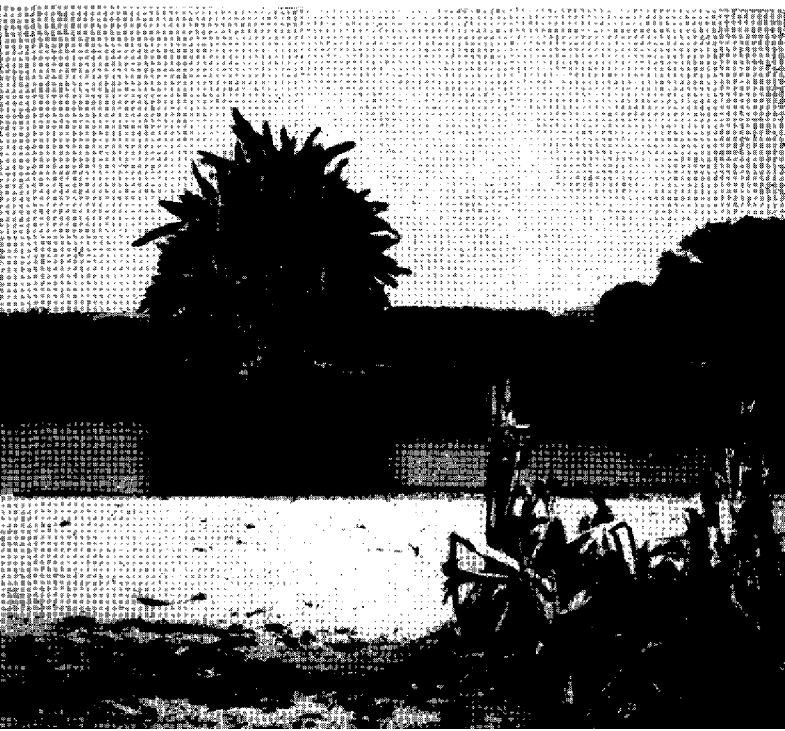
— Prévoyant le danger qui menaçait ses terres, le propriétaire a édifié en arrière de la ligne de *Ficus* (tache sombre à droite de la photo) une ligne de bananiers qui n'a pas davantage résisté à l'action des eaux. Au premier plan, des plages de sable stérile s'étendent sur quinze hectares et se sont substituées aux alluvions fines et fertiles (photo n° 5).

Sur une concession de quatre-vingts hectares dans la vallée du Mahajilo, quinze ont ainsi été détruits, à la suite d'une violente crue tardive en mars 1955.
