LA RÉALISATION PRATIQUE

L'ÉDIFICATION DES LIGNES D'ARRÊT

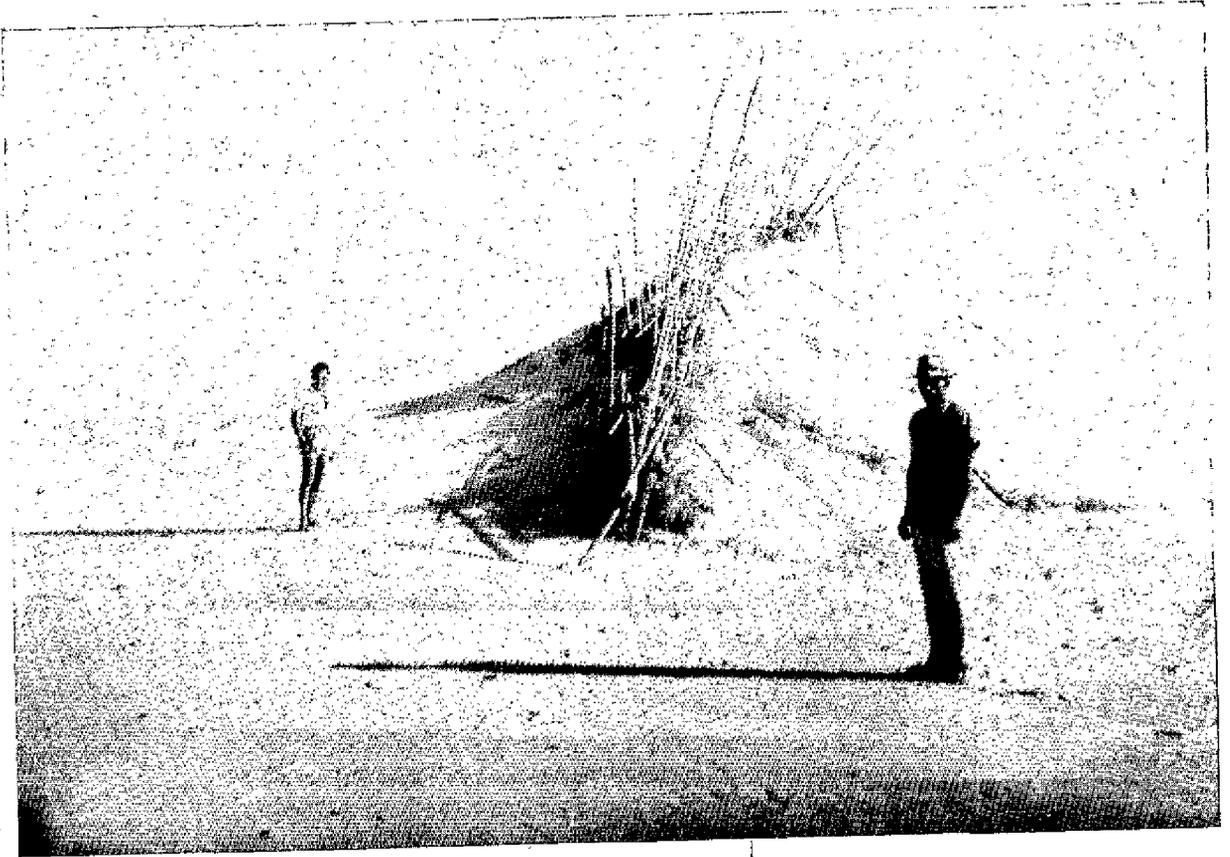
10-9-1956 Photo J. Poupon
 PHOTO N° 1. -- Vue de profil d'une ligne d'arrêt qui en est encore au début de la phase d'exhaussement.

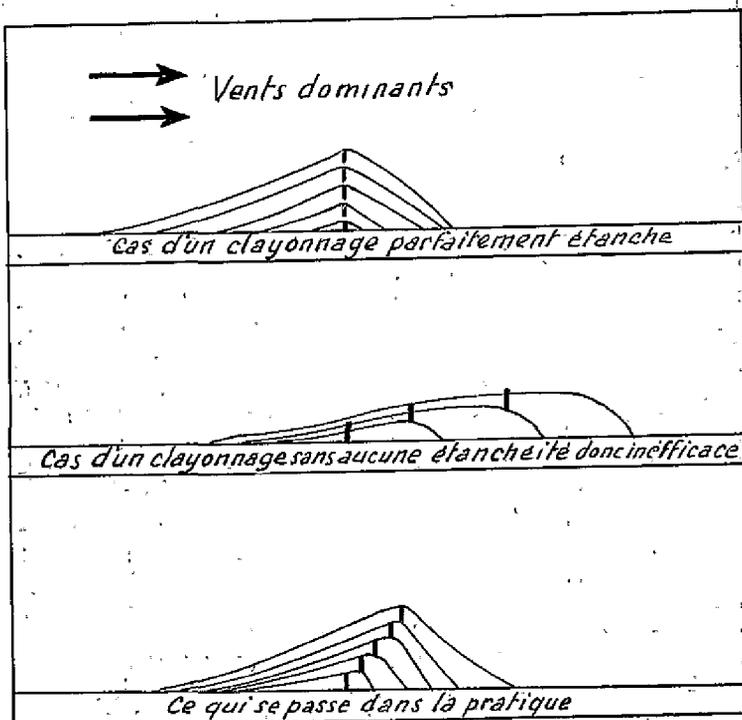
FIG. 1. — La rapidité d'édification d'une ligne d'arrêt est fonction de l'éfancheité des clayonnages.

Le mécanisme de l'accumulation du sable peut s'envisager dans trois cas différents (figure 1).

Dans le premier, la ligne d'arrêt est parfaitement étanche avec des clayonnages rigoureusement sur la même verticale. Solution idéale puisqu'on atteint la pente d'équilibre le plus rapidement possible. Mais on ne saurait y avoir recours en raison des matériaux coûteux auxquels il faudrait faire appel, des planches par exemple, comme cela se pratique en certains points du littoral métropolitain.

Dans le second, le sable ralentit à peine sa vitesse et une très faible partie se dépose devant le clayonnage, le reste constituant derrière celui-ci une dune qui continue de progresser. La surélévation de la ligne d'arrêt n'a plus aucune raison d'être.

Dans le troisième cas, enfin, le clayonnage, malgré une étanchéité imparfaite, reste suffisamment efficace. La quantité de sable qui passe à travers participe encore à la réalisation de la pente d'équilibre de la ligne d'arrêt. Il suffit alors d'implanter un nouveau clayonnage légèrement en retrait du précédent. En procédant ainsi plusieurs fois on obtient un profil de pente voulue. C'est ce qui se passe dans la pratique.

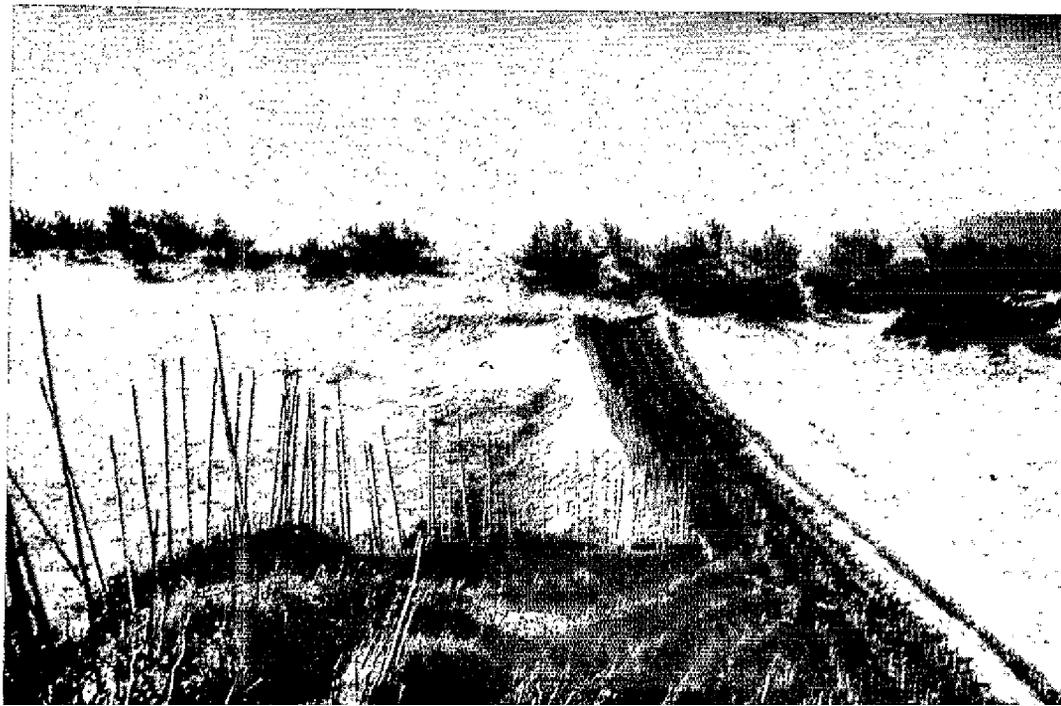
PHOTO N° 2. — Vue d'ensemble de la ligne d'arrêt n° 4 : elle s'appuie sur un flot de végétation naturelle par son extrémité nord tandis que son extrémité sud apparaît au niveau des plus hautes eaux. Couvert de clayonnages, le versant exposé au vent. La partie blanche est le versant opposé.

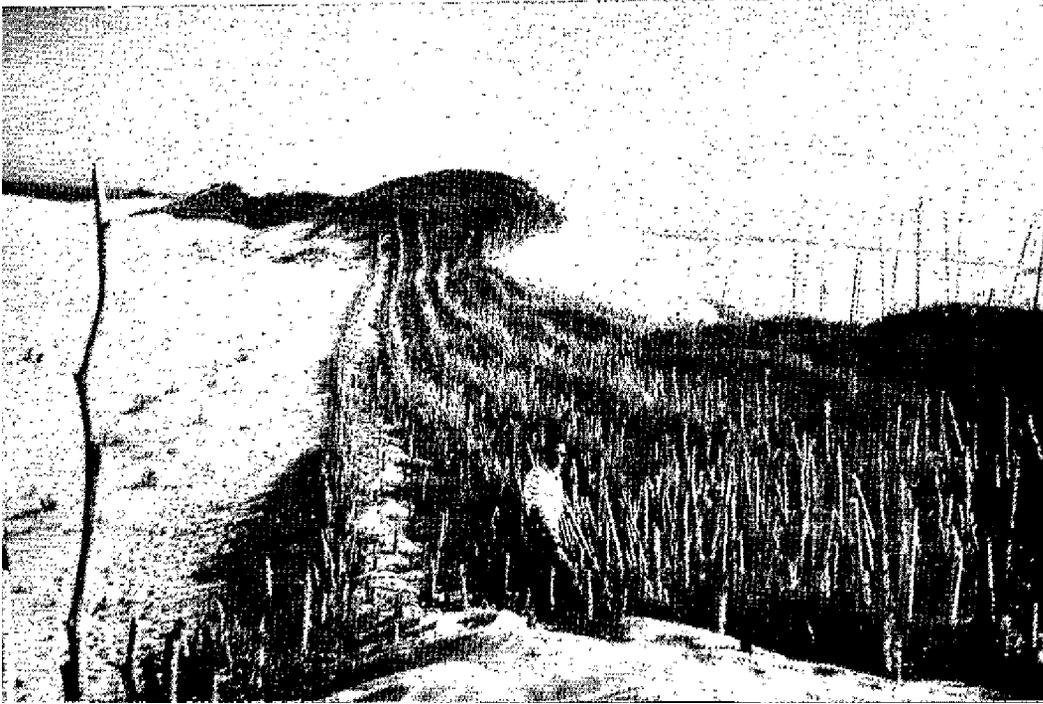
PHOTO N° 3. — Cette photo montre la partie sud de la ligne d'arrêt n° 4.

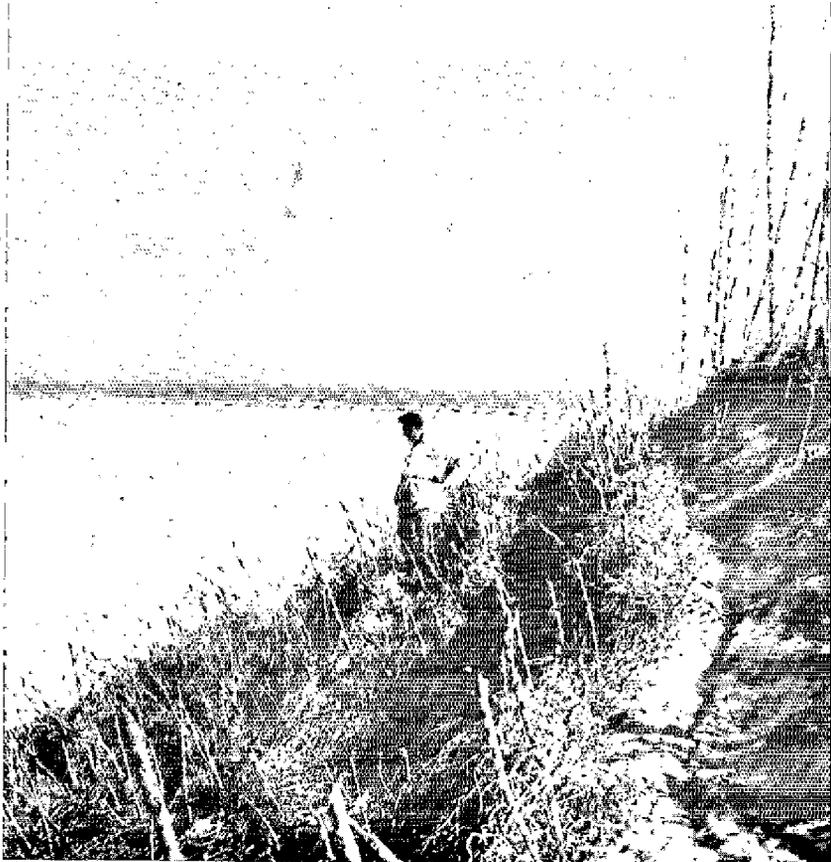
PHOTO N° 4. — Vue d'ensemble du versant exposé au vent de la ligne d'arrêt n° 5.

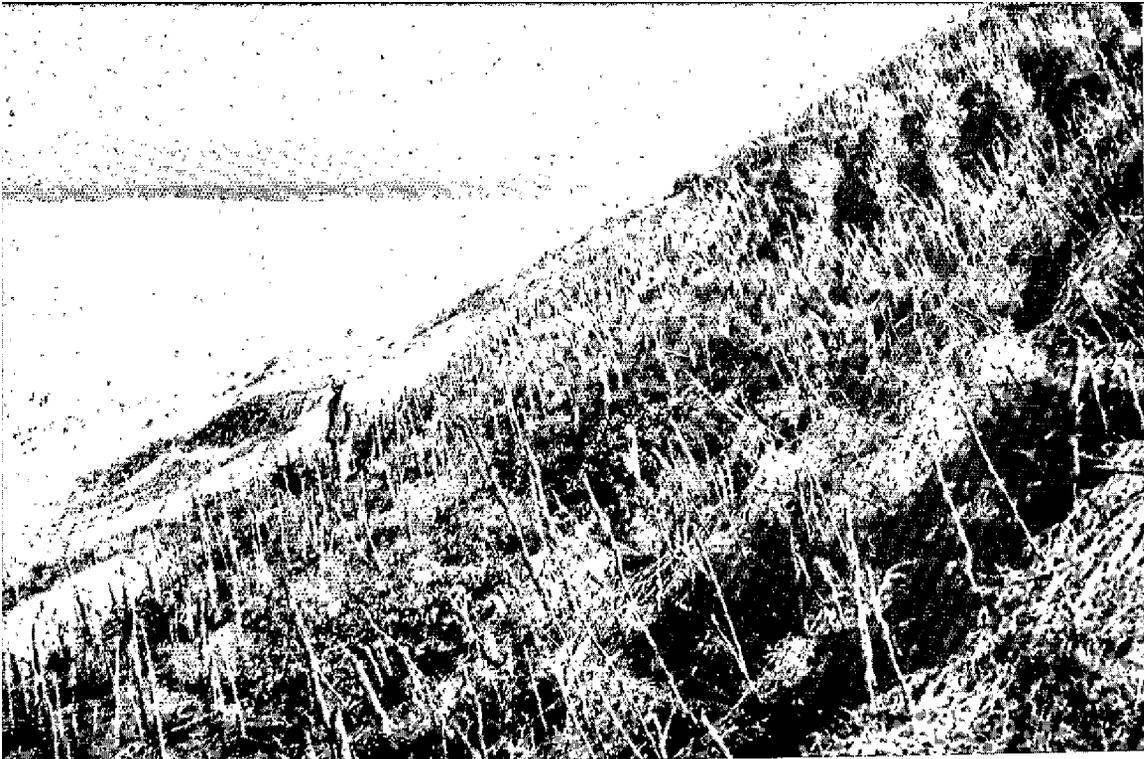
PHOTO N° 5. — Vue d'ensemble du versant exposé au vent de la ligne d'arrêt n° 4 ; on remarque au pied de la ligne des marbrures grisâtres constituées par des tapis d'*Ipomea pescapiae*.

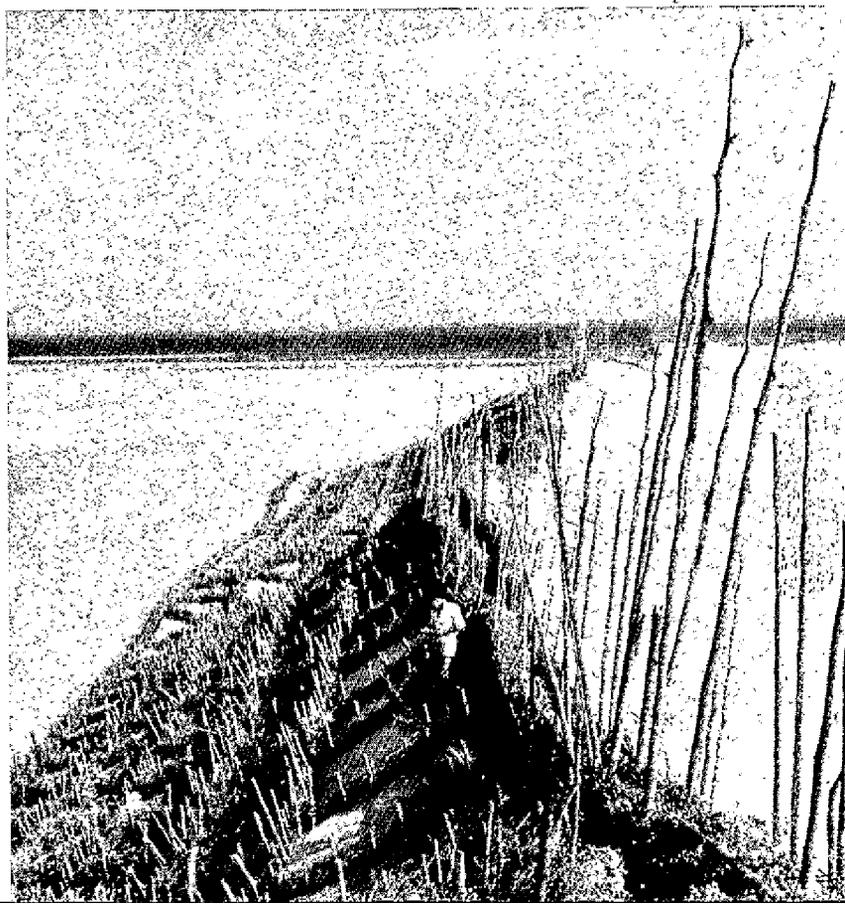
PHOTO N° 6 — et PHOTO N° 7 — Deux aspects des quadrillages édifiés sur le versant exposé au vent de la ligne d'arrêt n° 4 et destinés à favoriser l'implantation d'une végétation de couverture.

sont soumis à de violents mouvements tourbillonnaires. Pour éviter cela, on généralisa sur la partie des lignes d'arrêt exposées au vent, un quadrillage assez dense formé de clayonnages de 0,50 m. de hauteur. On réalise ainsi un ensemble de carrés et de rectangles dont la superficie n'excède pas dix mètres carrés (photos 6 et 7). Dès lors de prometteuses reprises furent enregistrées.

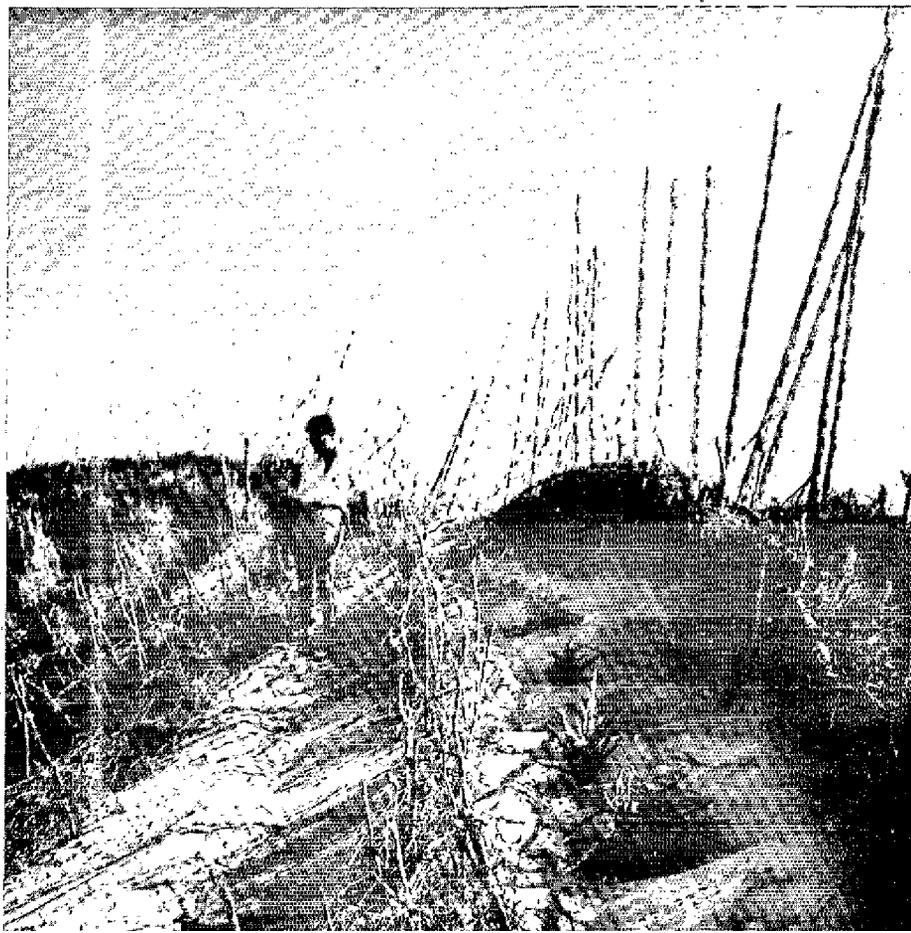
PHOTO N° 8. — *Acacia cyanophylla* très bien venant mis en place en juillet 1956 au sommet de la ligne d'arrêt n° 4.

<i>Acacia cyanophylla</i> , mimosée	Cette espèce introduite à Madagascar par le service des Eaux et Forêts en 1951 donne les meilleurs résultats à l'abri des clayonnages si elle est plantée à une taille aussi grande que possible. Avec 500 plants mis en place le 20 juillet 1956 à l'âge de 6 mois sur la ligne d'arrêt numéro 4, on a constaté six mois après une reprise de 80 % (photo 8).
Akao ou filao	<i>Casuarina equisetifolia</i>	Il est nécessaire de ne mettre en place que des plants aussi développés que possible. Production facile en pépinière. Croissance très rapide à l'abri des quadrillages de clayonnages.
Avoha	<i>Dichrostachys</i> , mimosée	Résiste bien après la mise en place mais croissance extrêmement lente. D'où intérêt réduit comme espèce de première installation.
Akatapoty	Papilionacée rampante	— d° —
Taritarika	<i>Leptadenia madagascariensis</i> , apocynacée	Tandis qu' <i>Ipoméa pescaprae</i> se bouture avec une extrême facilité et donne de maigres résultats, au semis cette plante est parfaitement utilisable à partir de la graine.
