# LE PLACAGE DÉDOUBLÉ DIT "ÉCAILLEUX" DANS L'OKOUMÉ DÉROULÉ

par M. POUZEAU et H. PRADAL,  
*Centre Technique du bois.*

## THE SO-CALLED " SPLINTERY " UNDOUBLING OF OKOUME PLYWOODS

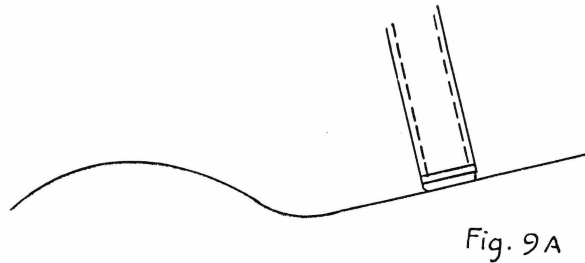
Fig. 9A

Sur la dérouleuse, il faut surveiller avec beaucoup d'attention les deux portées sur lesquelles viennent en appui les deux vis de retenue de la partie haute du porte-outil, c'est-à-dire la partie dans laquelle la barre de pression est maintenue (photo n° 3). Ces deux portées doivent être parfaitement rectilignes, sans creux d'usure (fig. 9 A) ; en effet, à l'origine le constructeur a donné à ces deux surfaces d'appui une inclinaison précise pour que la position en hauteur soit respectée, aussi bien pour le déroulage du placage mince que pour celui du placage épais ; il est évident que si le réglage initial est fait sur une zone usée, les déplacements de ces vis, pour passer d'une épaisseur faible à une épaisseur forte, se feront sur un plan non rectiligne et, finalement, le presseur se trouvera trop haut, (fig. 9 B).

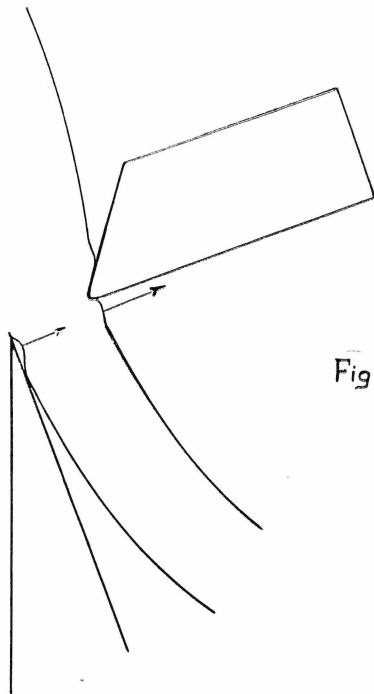
Fig 7

L'hypothèse que nous émettons à ce sujet est la suivante : dans le cas où la barre est normalement située, c'est-à-dire un peu au-dessus du couteau, les bourrelets et les tensions du bois sont absorbés par la déformation du placage (fig. 7), comme cela se produirait sur un matériau de faible épaisseur sollicité par les mêmes efforts que dans l'exemple initial (fig. 8).
