Le Vélodrome olympique.

UNE AUDACIEUSE RÉALISATION ITALIENNE

LE VÉLODROME OLYMPIQUE DE ROME ⁽¹⁾

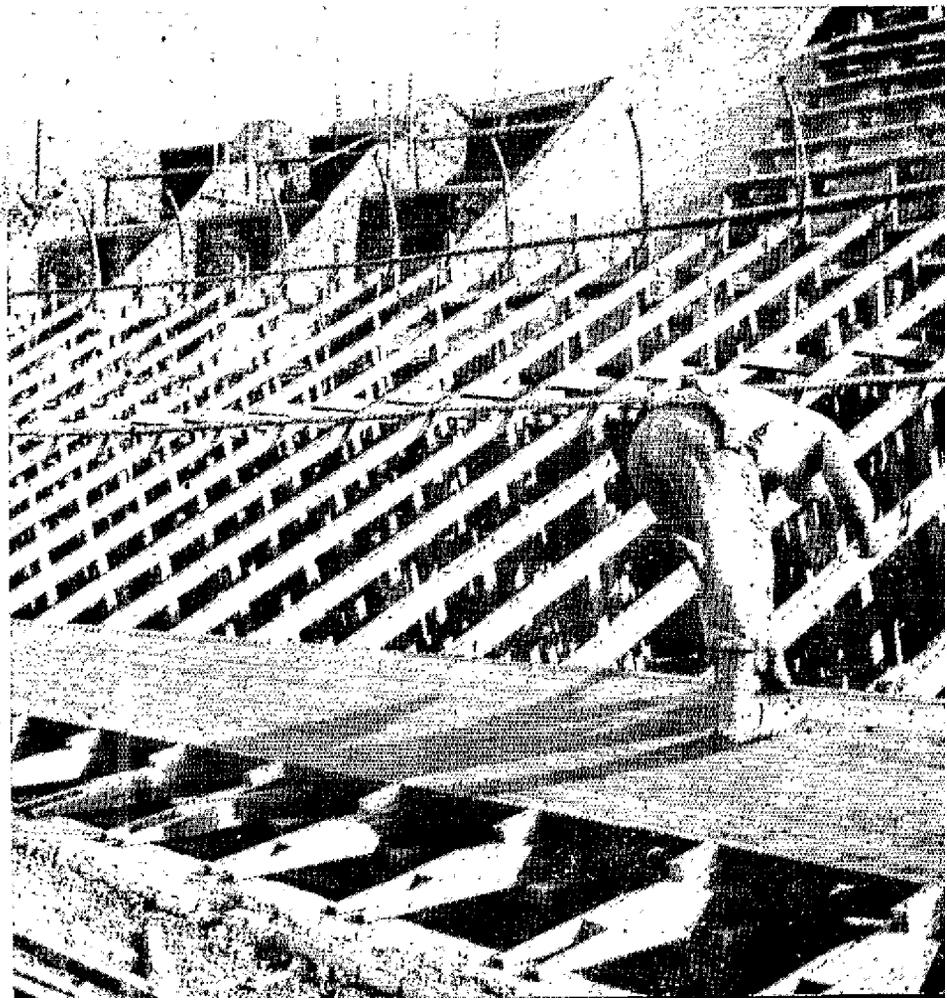
Le clouage des lattes aux fermes de la structure.

Toute cette charpente est faite en sapin traité au xylamon. La piste elle-même est constituée par des lames de Doussié, de 45 mm d'épaisseur, 35 mm de large et 1,20 m à 2,50 m de longueur environ. Ces lames, parfaitement rabotées sur 4 faces, sont

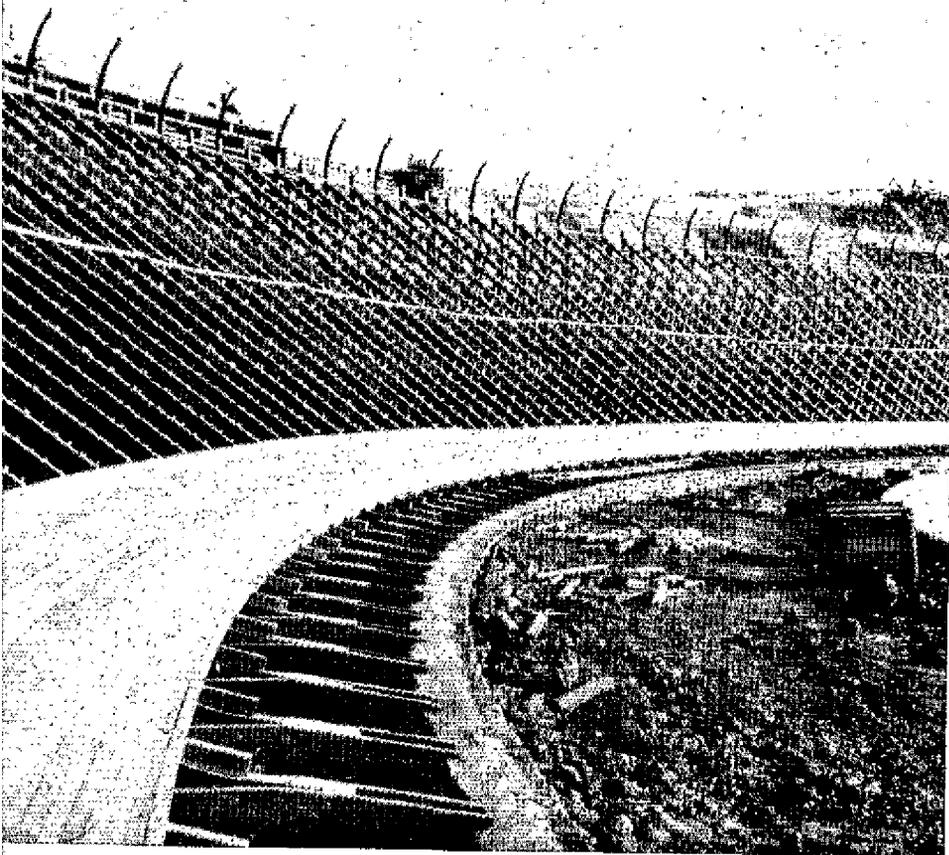
Une des courbes au commencement du travail.

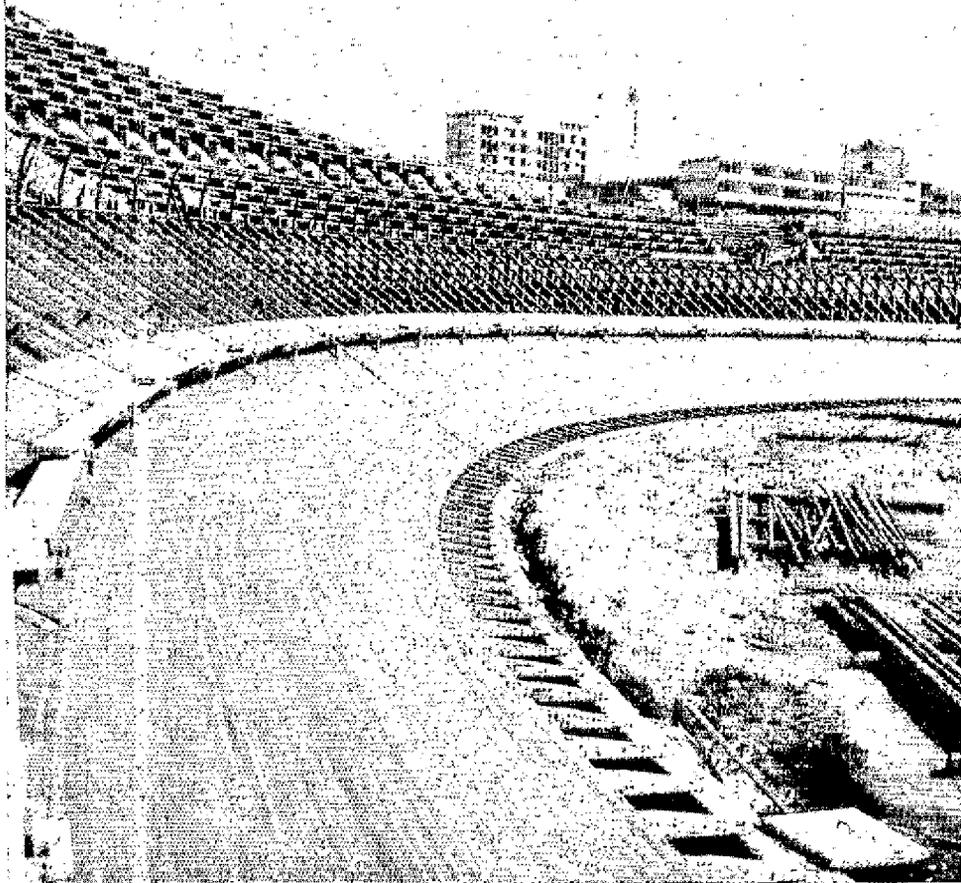
La même courbe deux semaines après.

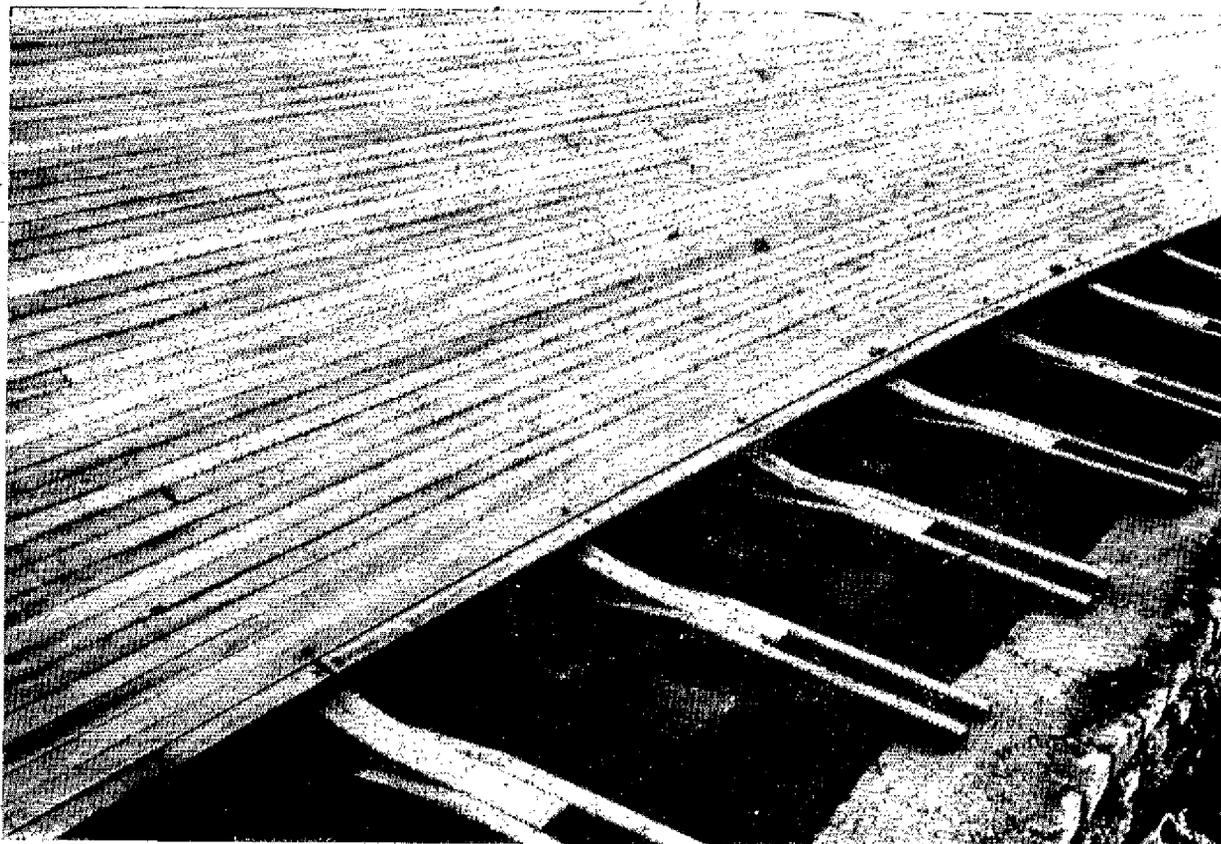
Détail du bas de la piste avant la pose du « sentier de repos » où les lattes ne sont pas à contact.
