# AU CAMEROUN : HABITATIONS AMÉLIORÉES EN BOIS

par J. GUISCAFRÉ  
*Inspecteur des Eaux et Forêts*

*L'auteur décrit une maison très confortable construite à titre de modèle par le Service des Eaux et Forêts du Cameroun, entièrement en bois courants du pays.*

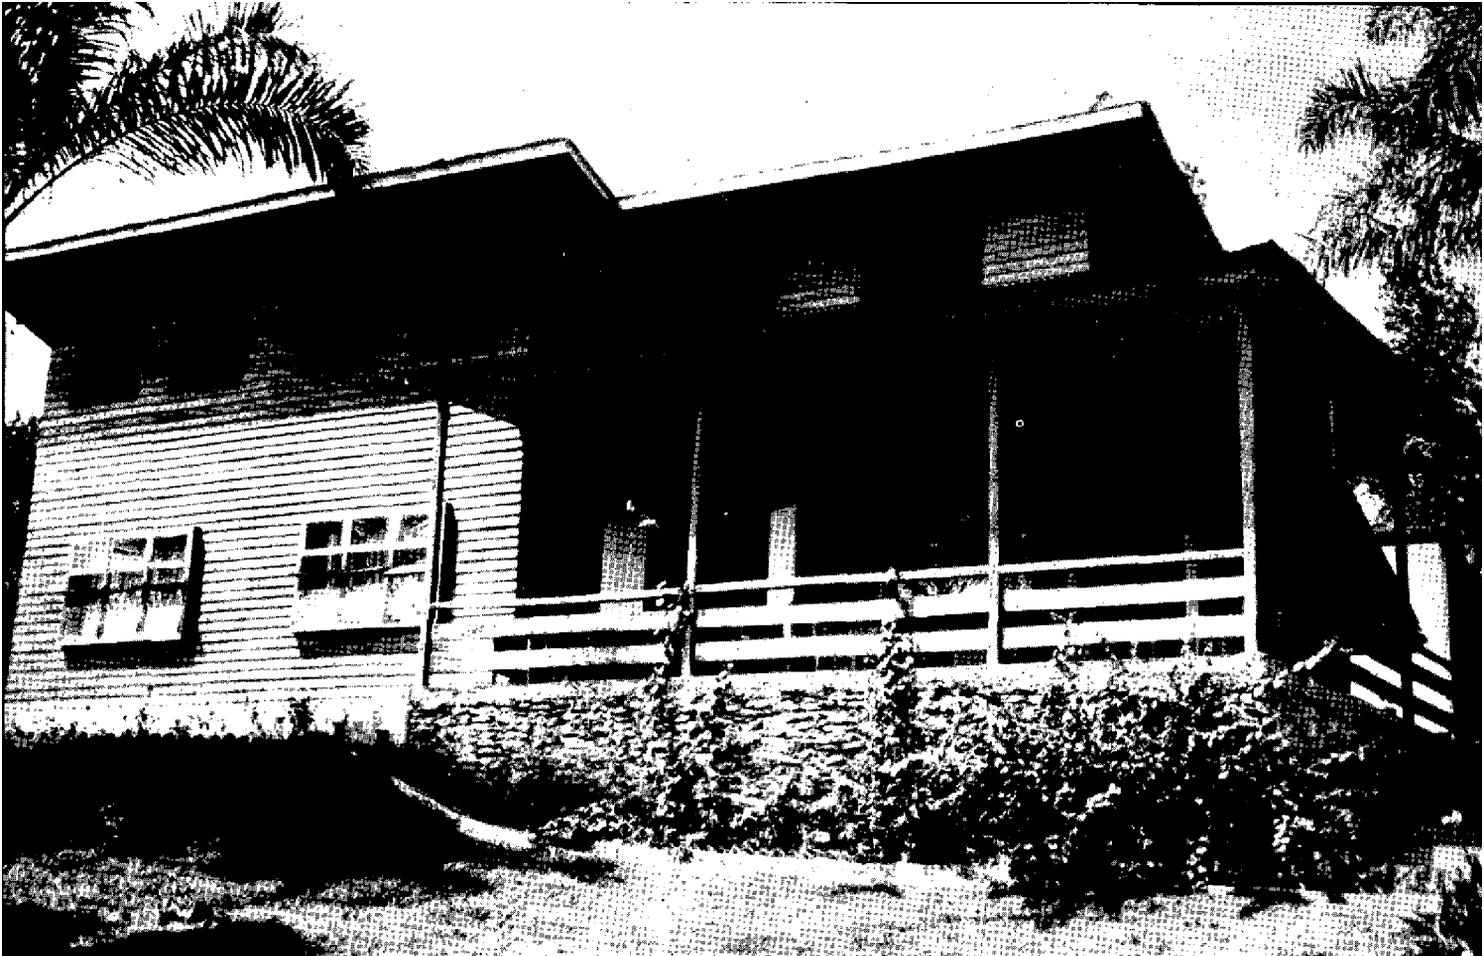
Photo Service forestier du Cameroun

*Cameroun. M'Balmayo. L'habitation de l'Inspecteur des Eaux et Forêts (maison en bois)*

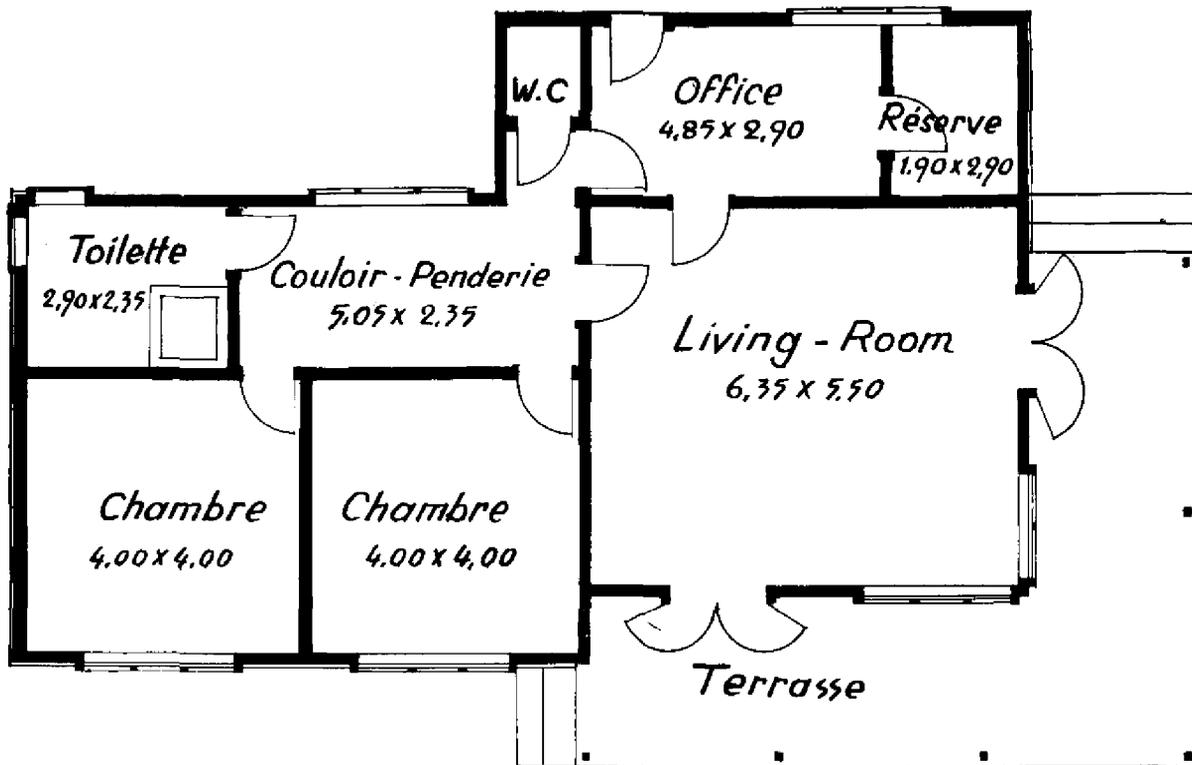
*Le plan de la maison*

Destiné à un ménage, ce logement comprend essentiellement une grande salle de séjour, largement ouverte sur une terrasse par deux de ses côtés ; deux chambres donnant sur une pièce intermédiaire, qui sert à la fois de penderie et de lieu de passage. Un cabinet de toilette, des W. C. indépendants, un grand office et une réserve complètent l'ensemble, dont la surface habitable est de 150 m<sup>2</sup>, la surface couverte atteignant 190 m<sup>2</sup>. On a préféré installer la cuisine dans un bâtiment séparé, en arrière ; on y a adjoint une buanderie et un garage. Mais il serait facile d'installer les appareils d'une cuisine moderne dans l'office, qui est assez spacieux pour ce faire.

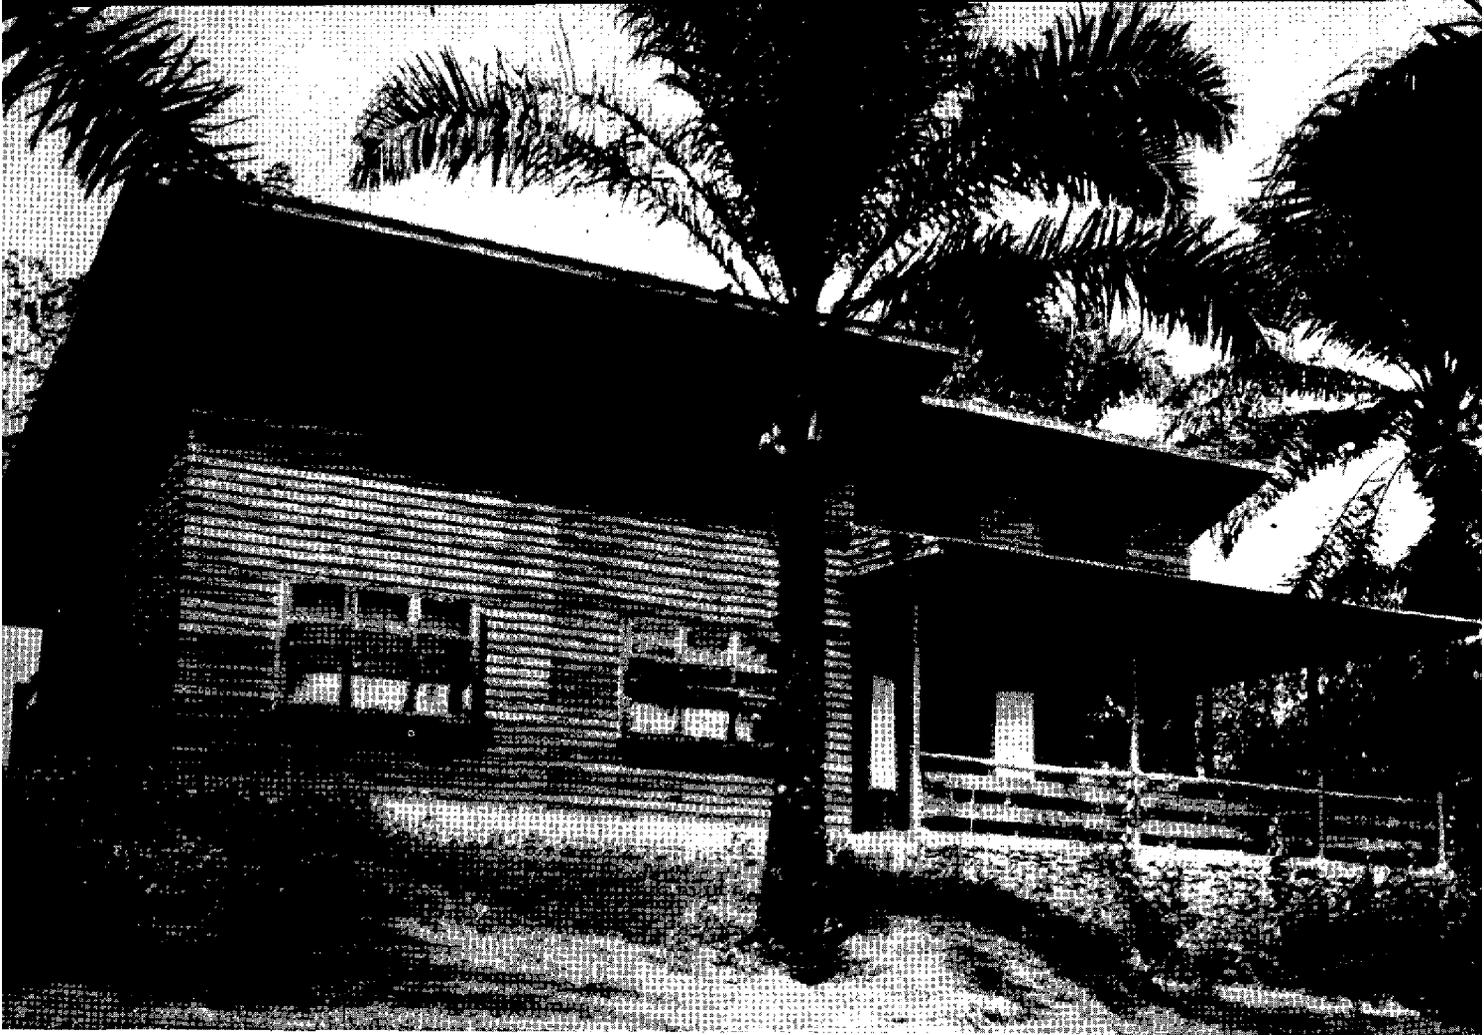
Photo Service Forestier du Cameroun

*Cameroun. M'Balmayo. La maison d'habitation de l'Inspecteur des Eaux et Forêts*
