Cathédrale de Fort-Lamy — La charpente en août 1961

LA CATHÉDRALE DE FORT-LAMY

par P. SALLENAVE,

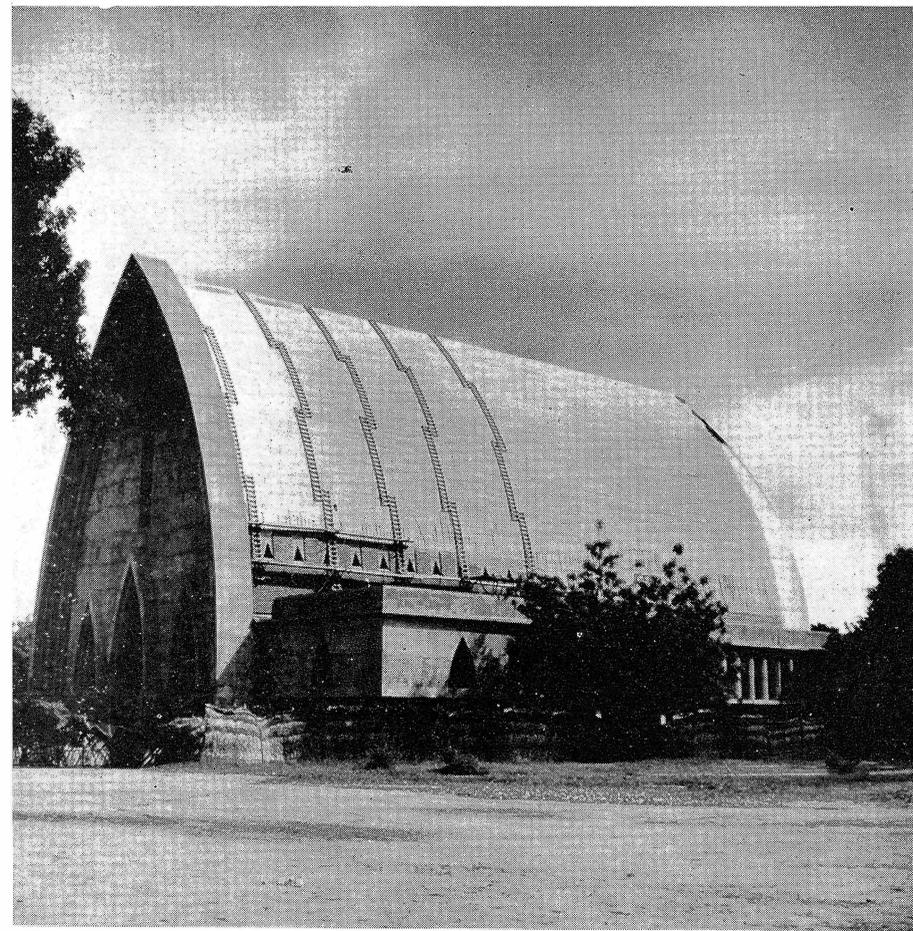
Photo Sallenave.

Cathédrale de Fort-Lamy — vue d'ensemble. Les échelles sont en place pour la pose des tuiles - mai 1963.

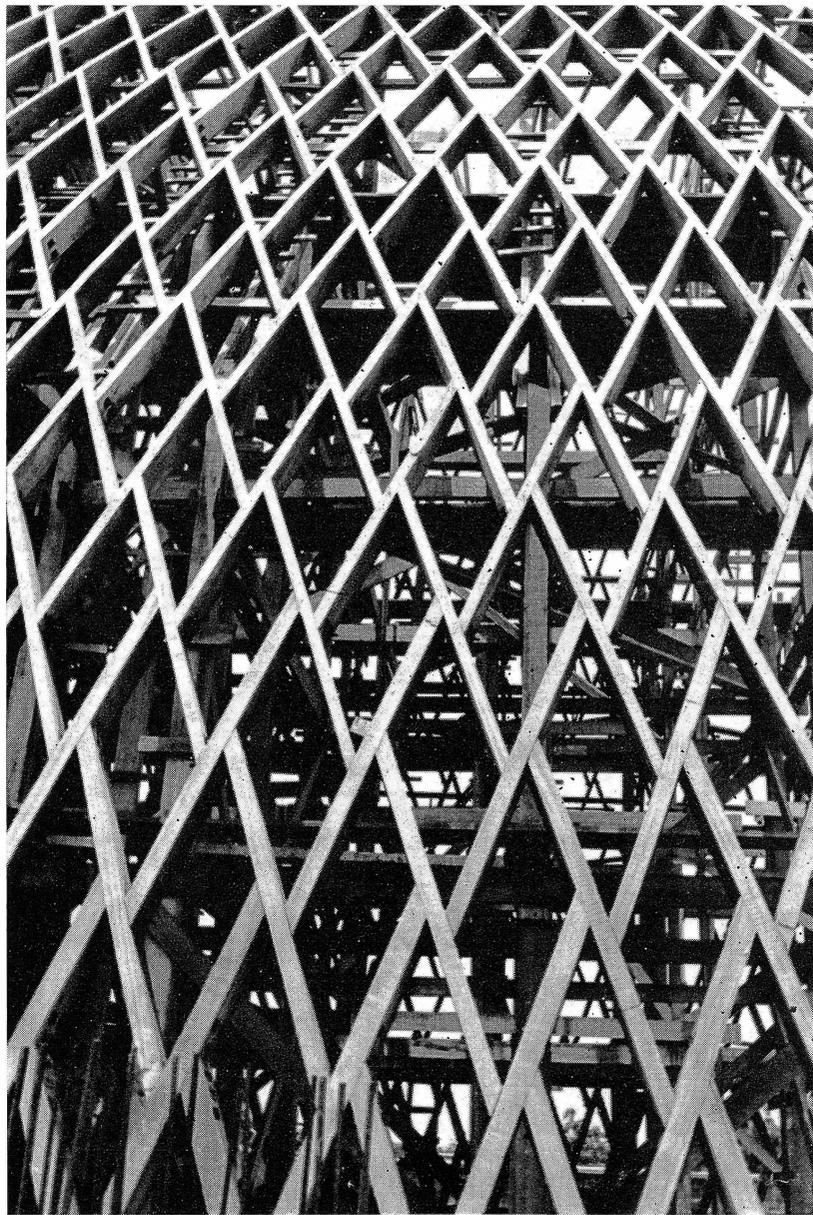
Photo Hartmann

Cathédrale de Fort-Lamy. La charpente en construction avec l'échafaudage intérieur. Août 1961.

Une charpente en lamelles, construite à partir d'éléments semblables, tous façonnés avec grande précision, se monte sans difficulté. A Fort-Lamy, on a d'abord tracé sur l'intérieur du pignon, le passage exact de l'extrados de la charpente, et les trous de scellement ont été pratiqués. Un échafaudage mobile s'élevant jusqu'à la faitière a été construit. Puis, après avoir mis en place la première rangée de lamelles basses et les avoir scellées aux murs de rive, la construction s'est faite sans difficulté en progressant du pignon vers le chœur, les charpen-

tiers travaillant de l'intérieur, sur l'échafaudage mobile. La régularité de la voûte et la rectitude de la faitière étaient constamment vérifiées par des cotes prises au fil à plomb à partir de la dalle de base. En fait, les charpentiers africains se sont parfaitement adaptés à cette tâche et ont travaillé avec un minimum de contrôle.

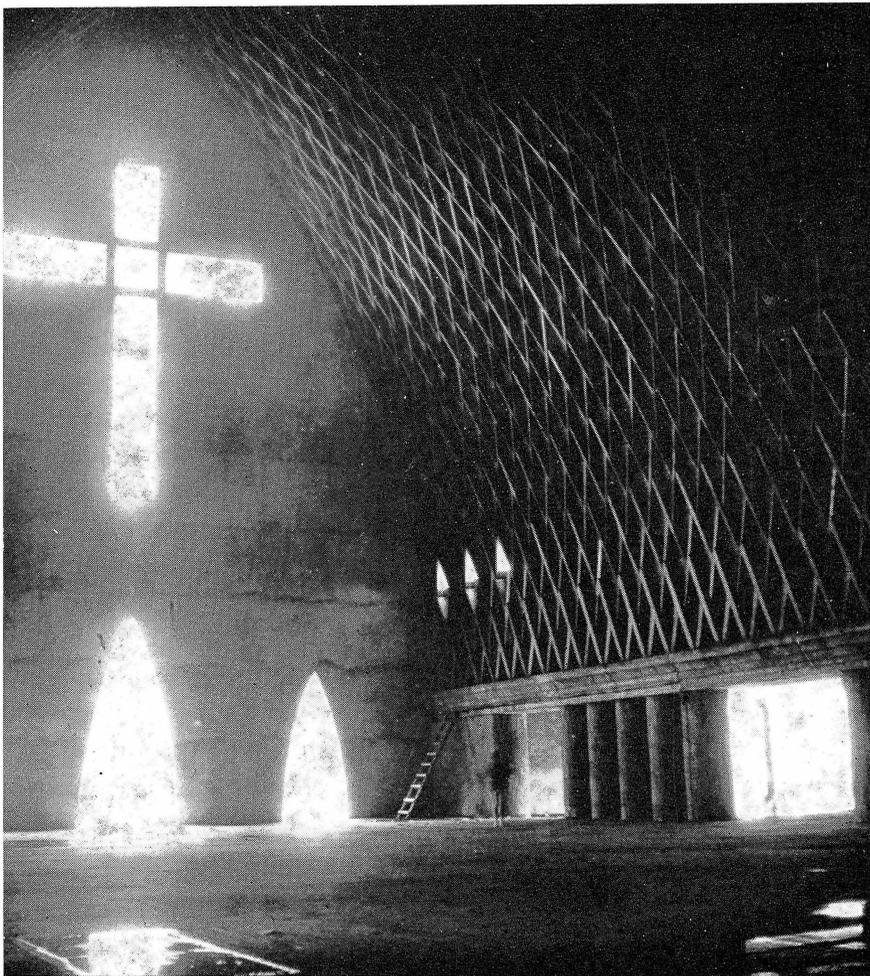
Photo Sallenave.

Cathédrale de Fort-Lamy — vue intérieure
mai 1963.

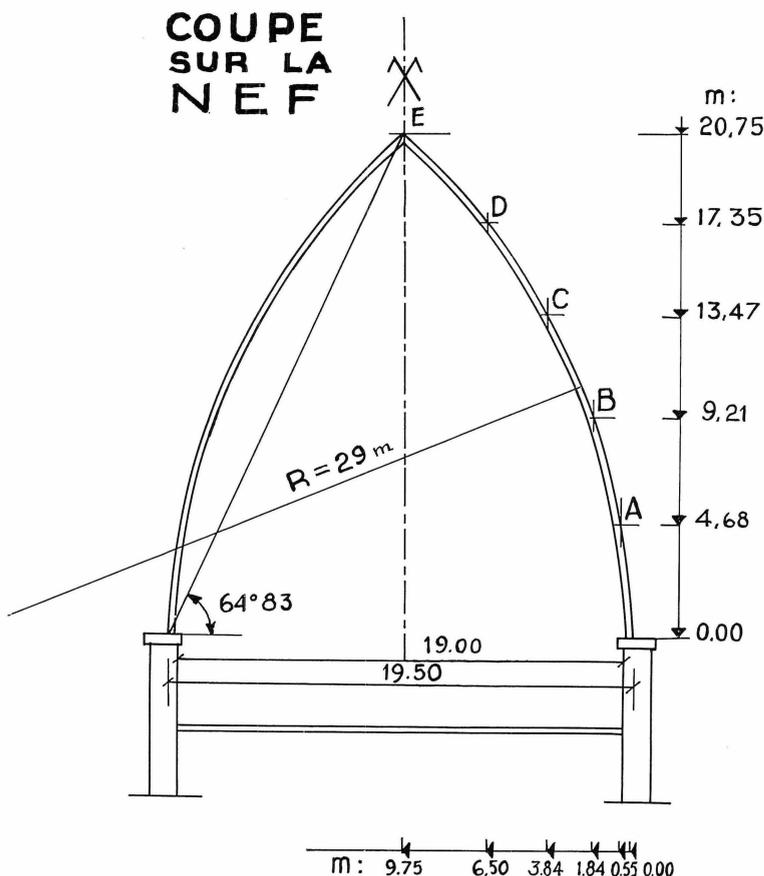
Coupe sur la nef — caractéristiques de la voûte et coordonnées des points de référence de l'extrados (A, B, C, D, E).

C'est une construction audacieuse. L'ogive ou voûte à 3 articulations, réalisée par la charpente à lamelles, prend appui à la base sur deux murs longitudinaux, en béton fortement armé, de 4 m de hauteur. La portée intérieure de cette voûte est de 19 m 50, mais sa flèche est de 20 m 75, les arcs de l'ogive se développant suivant une circonférence de 29 m de rayon. La faîtière est donc à 24 m 75 du sol de la cathédrale, hauteur impressionnante par le vide et la légèreté de la charpente. Les ouvertures basses des murs de rives, et l'immense croix lumineuse du pignon augmentent encore cette sensation de hauteur.

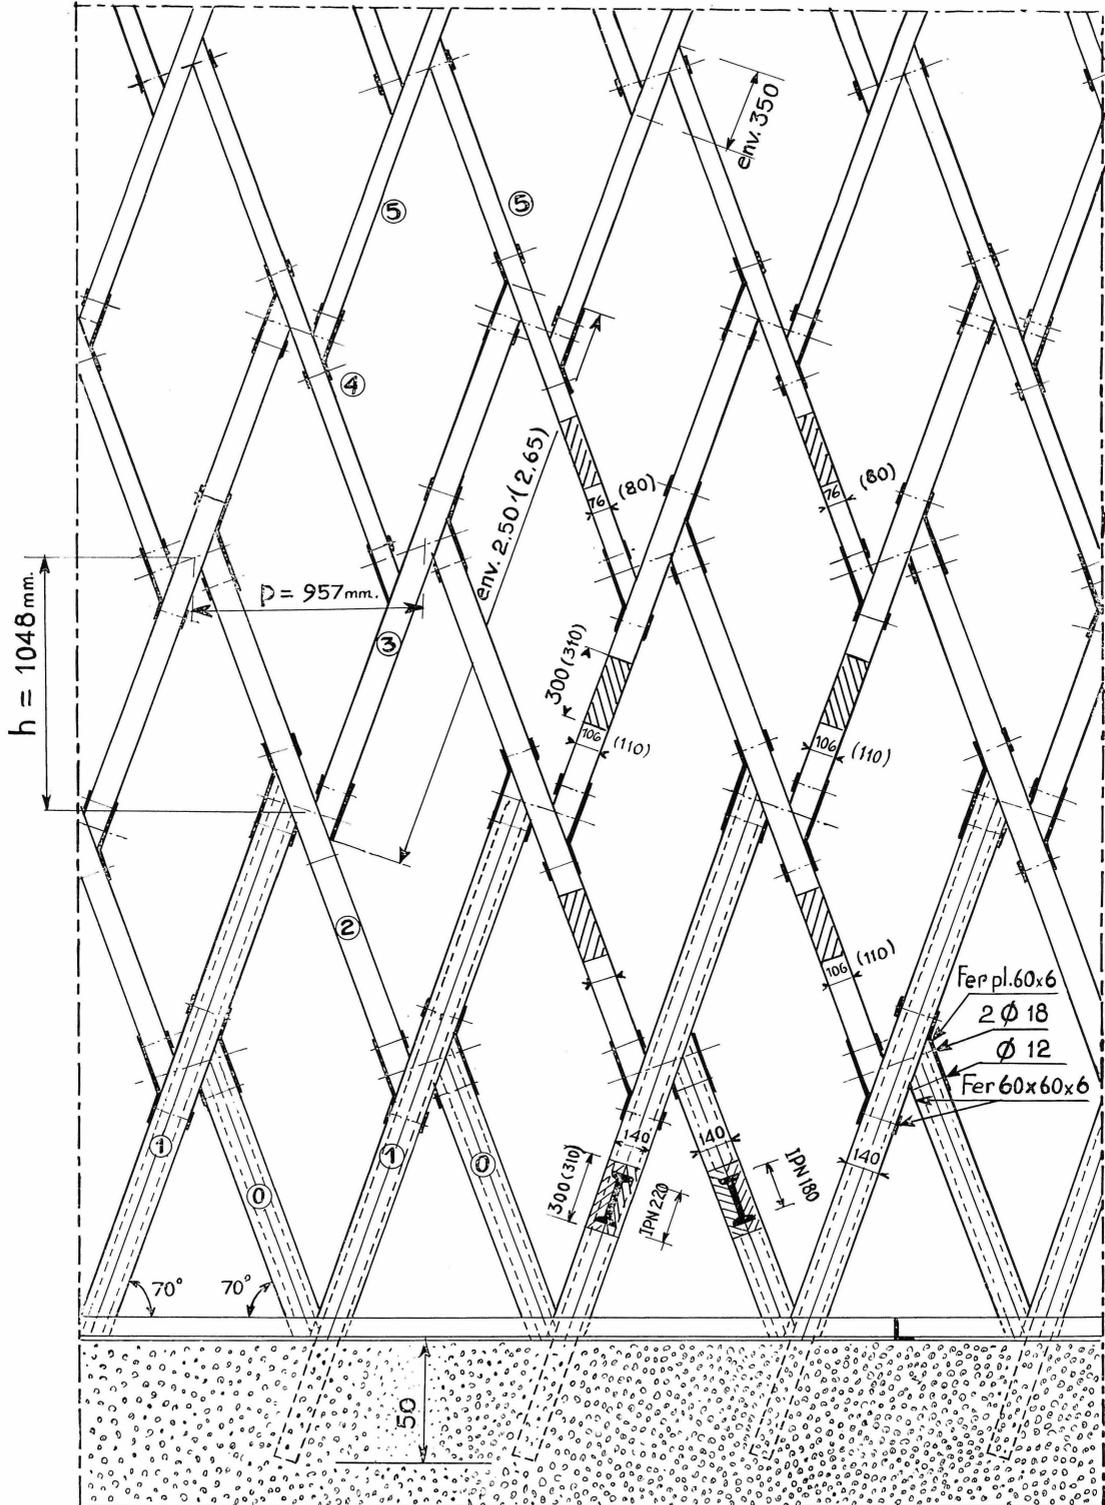
PLAN DU TREILLIS (Départ sur dalle de béton armé).

Les lamelles de base sont constituées sur une rangée par des fers I. P. N. de 240 et de 180 assemblés sur les sablières par des équerres d'acier et des boulons de 12 mm et assemblés entre eux par des goussets en fer plat de 60 x 6 et des boulons de 12 mm. Les assemblages des lamelles I. P. N. et des lamelles bois sont faits par des goussets de 60 x 6, des boulons de 12 mm et 2 boulons traversants de 18 mm.

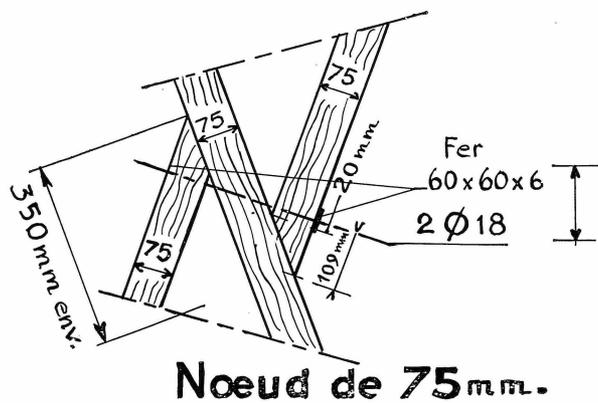
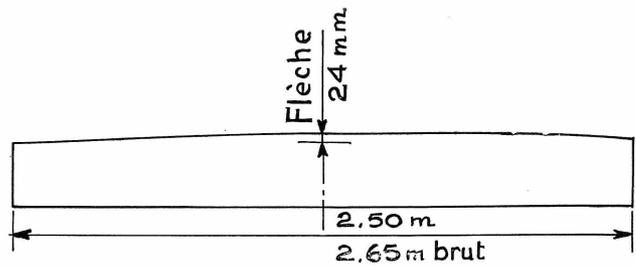
Section des lamelles (mm).

BRUTES	UTILES mm.
Lamelles 0		140 × 300
Lamelles 1		140 × 300
Lamelles 2	110 × 310	106 × 300
Lamelles 3	110 × 310	106 × 300
Lamelles 4,5	80 × 310	76 × 300
Longueurs	2,65 m	2,50 m (environ)

plus haut de 80 mm × 300 mm. Les assemblages de ces lamelles sont classiques, avec 2 boulons de 18 mm et plaques de serrage en fer plat de 6 mm.

de lamelles, le réseau est constitué par des lamelles en Doussié, d'abord de 110 mm × 300 mm puis

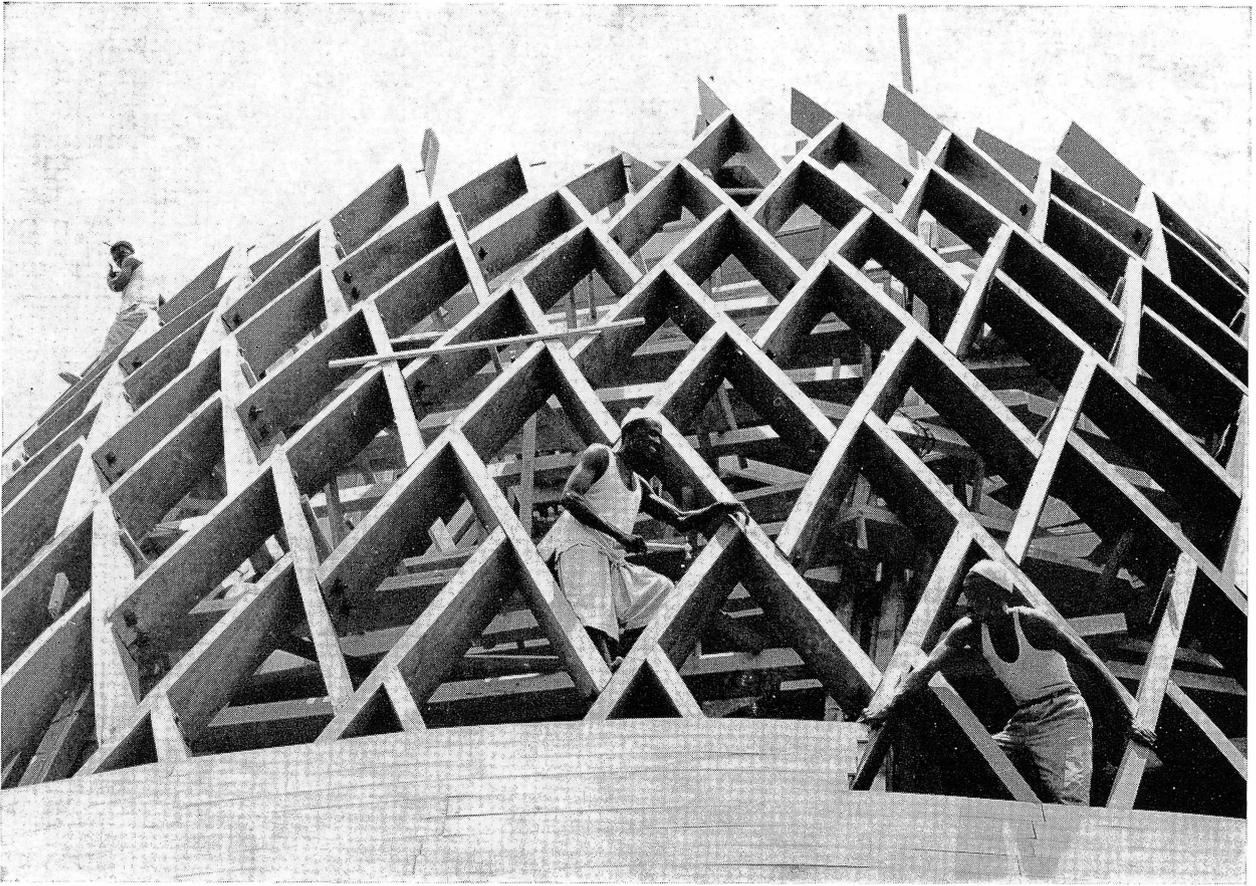
Photo Mission Catholique.

Cathédrale de Fort-Lamy — Travail dans la charpente
